Historické budovy suchdolského statku, které stojí i v dnešní době, se nalézají ve stavu, kdy pro jejich zachování bude třeba přistoupit k náročné renovaci. Zámek suchdolského statku si však dosud zachovává klasicistní rysy ze své poslední přestavby v roce 1822-1824, kdy byl statek opraven po předchozím rozsáhlém požáru. Spíše vlivem nečinnosti posledních držitelů zůstalo naštěstí zachováno množství stylových stavebních prvků, které zůstávají odkazem na detaily architektonického návrhu přestavby, architekta Karla Pollaka (1778-1850).

Jižní průčelí zámku

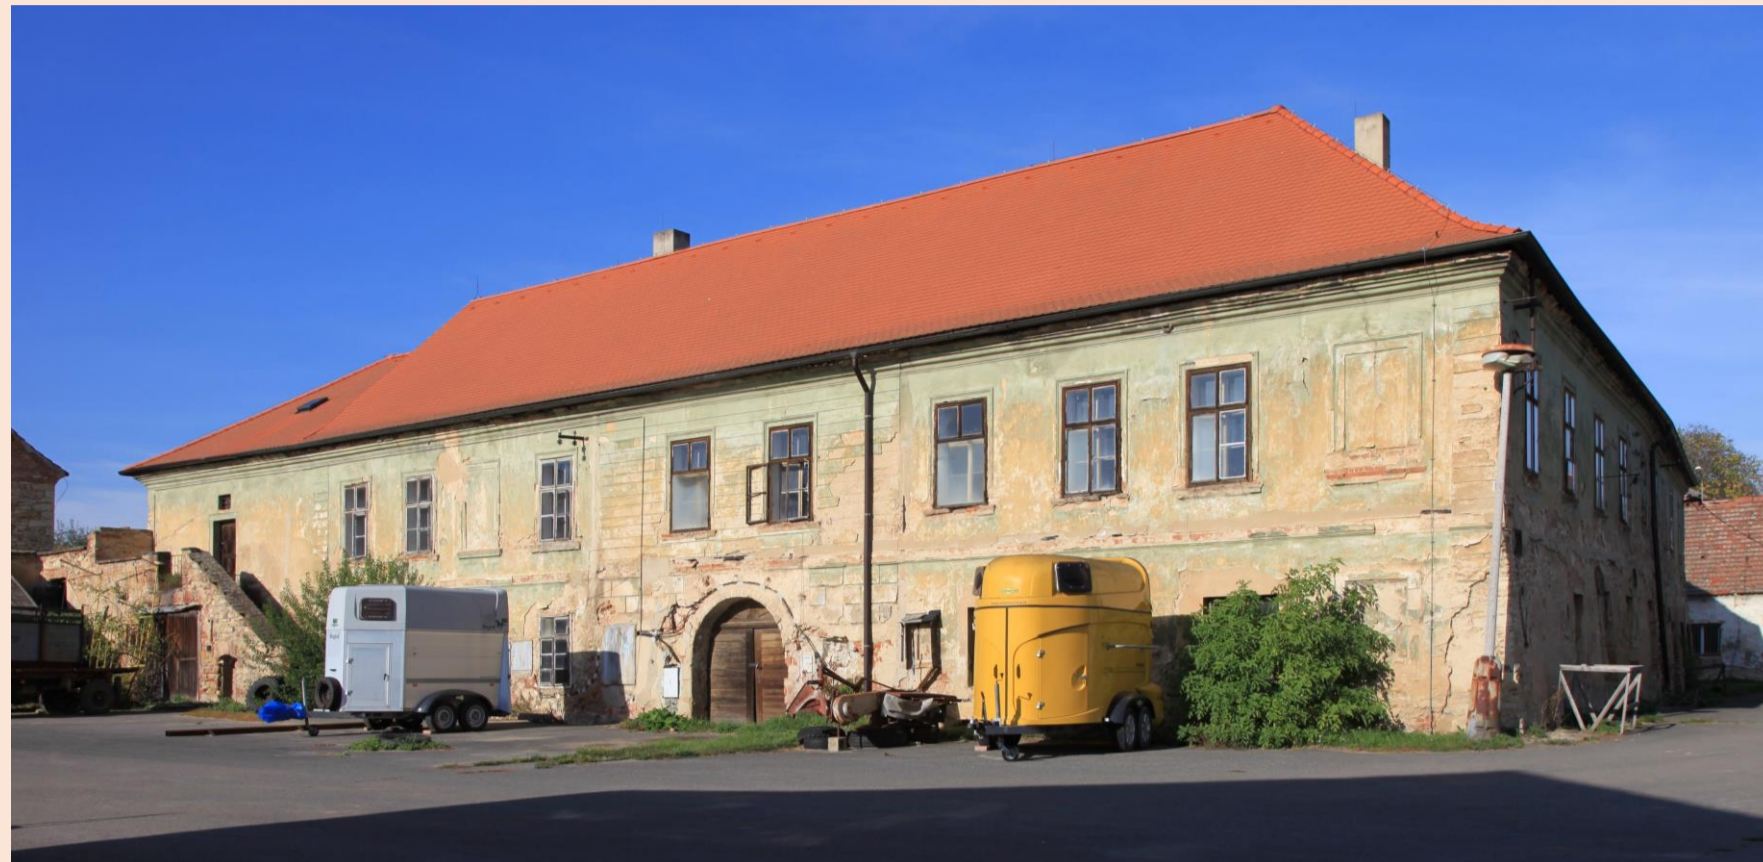
Na fasádě zůstalo zachováno originální klasicistní členění architektonických prvků, včetně zřejmě nezměněných oken a oblouku hlavního vchodu. Krajní okna pravého nároží zůstala pouze naznačena a zřejmě nikdy nebyla osazena skutečnými okny.

V 2. pol. 20. stol. bohužel průčelí utrpělo několika nevhodnými stavebními zásahy, jako např. osazení dvou typizovaných oken v přízemí vpravo a přetvoření obloukového portálu prostoru vlevo pod schody osazením novodobého překladu. Originální tvar je dochován na dobových fotografiích, včetně autentického členěných kazetových dveří.

Svého času se nad střechou zámku tyčila charakteristická dominanta, kterou představovala typická střešní věžička. Přes její nepochybně kvalitní řemeslné provedení neodolala povětrnostním vlivům a v důsledku neprováděné údržby zanikla v roce 1972.

Současný stav střech po opravě střešní krytiny majitelem objektu, na základě jednání s MČ Suchdol, zabezpečuje alespoň ochranu před další devastací objektu v důsledku povětrnostních vlivů. Klasické střechy byly podle nejstarších vyobrazení opatřeny větracími arkýři, umožňujícími zároveň prosvětlení půdních prostor.

Prostranství před zámečkem, jakož i provozní plochy celého areálu, jsou ovšem zcela nevhodně opatřeny asfaltovými povrchy. Nezůstaly také zachovány prvotní stromy, jejichž účelem bylo zajištění vhodných životních podmínek venkovních prostorů.

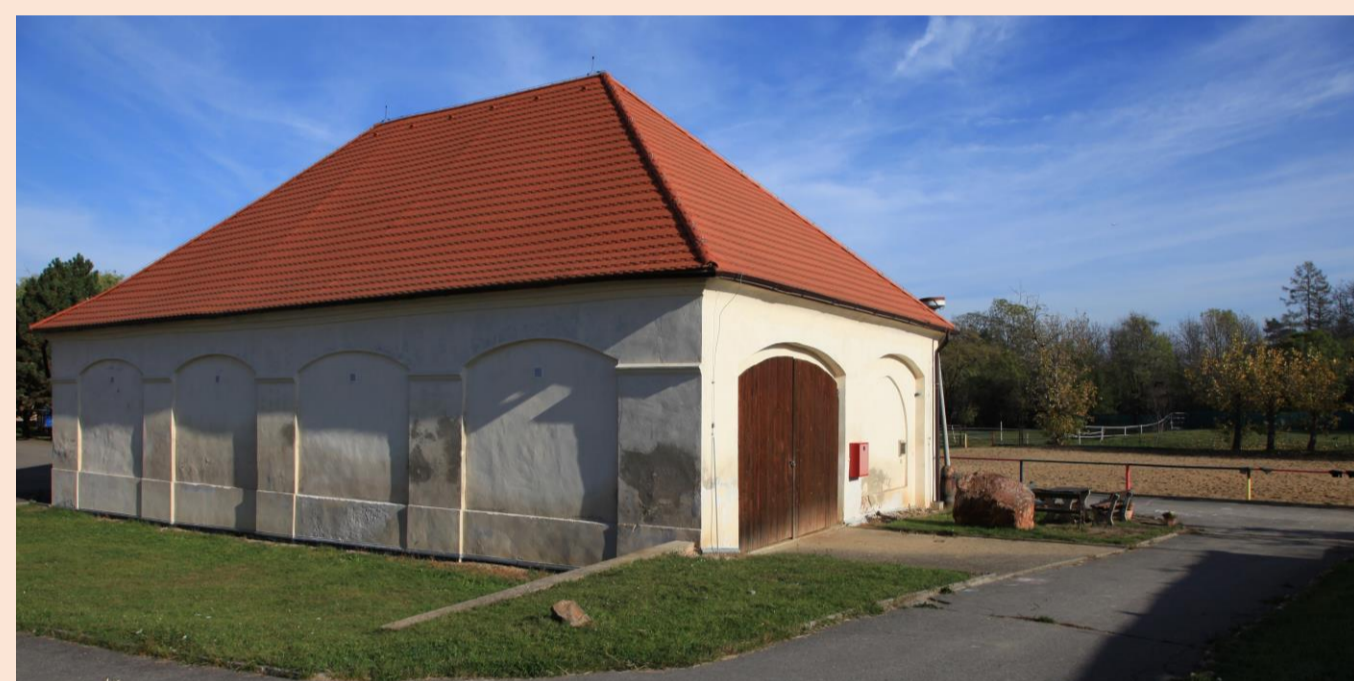
Kočárovna

Sloupová konstrukce s klenutými oblouky a vyzdívanými výplněmi. Vyzdívané výplně byly ovšem v horních částech zaručeně provedeny jako perforované, s vynecháváním větracími otvory mezi cihlami. Škoda, že dokumentované cihlové výplně s větracími otvory nezůstaly zachovány. Podle historických fotografií by se však určitě daly obnovit.

Kupodivu zůstal zachován oblouk, uzavírající portál nad bránou, což se nepoštětilo protější bráně statku na druhé straně areálu. Oblouk brány směřující k suchdolské návsi, kdysi dokonce ozdobený stylovým „pseudo-cimbuřím“, bohužel nepřežil transformaci starých feudálních pořádků na nové pokrokové metody hospodaření.

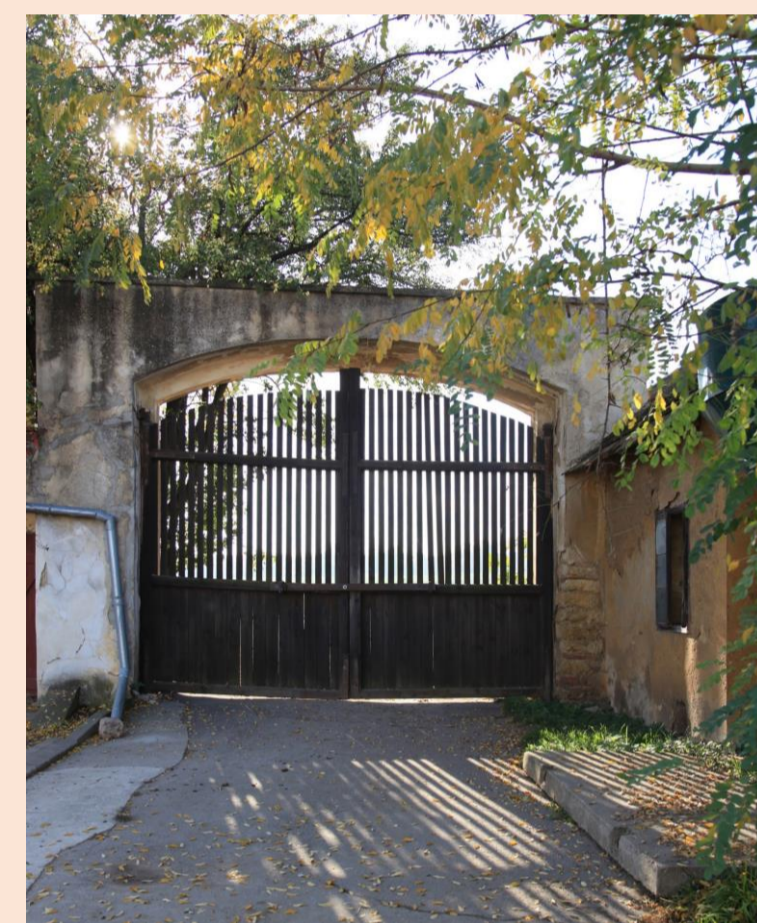
Jižní brána statku

Pohled z vnitřní strany statku

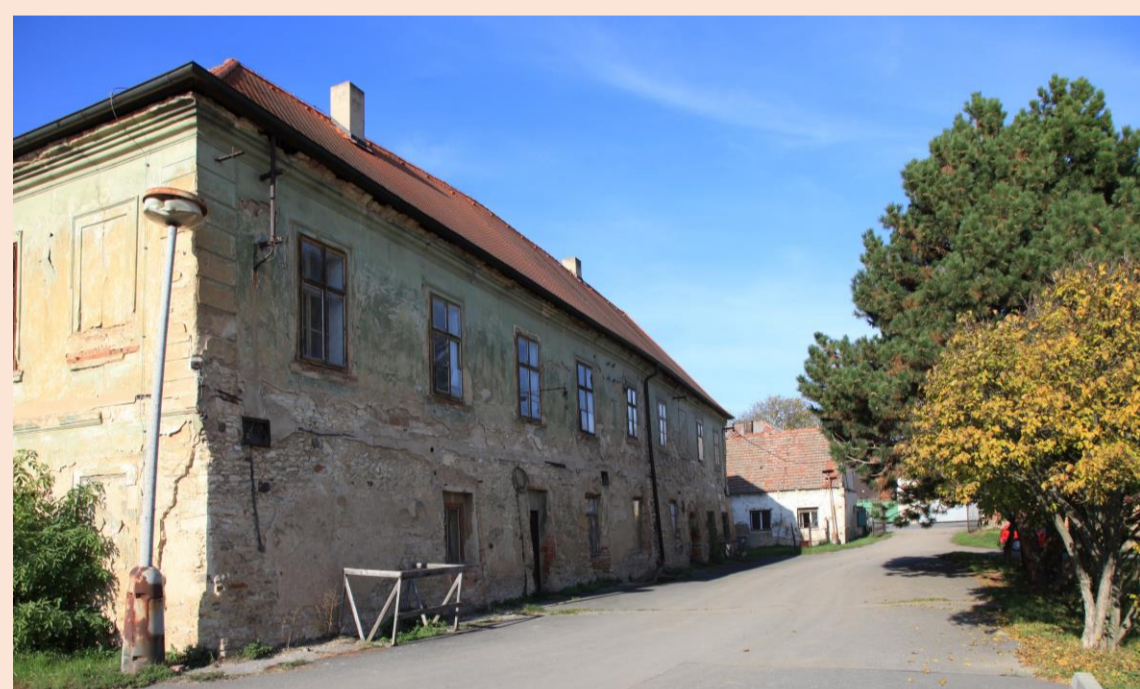
Východní průčelí zámku.

Současné asfaltové plochy sice byly nepochybně pořízeny značným nákladem, nezdají se však býti optimálními z více hledisek. Především z pohledu zamezení zatékání povrchové vody pod budovu zámku, i následného umožnění přirozeného vsakování vody do okolního terénu.

Opět nezbyvá než doufat, že rekonstrukce bude úspěšná.

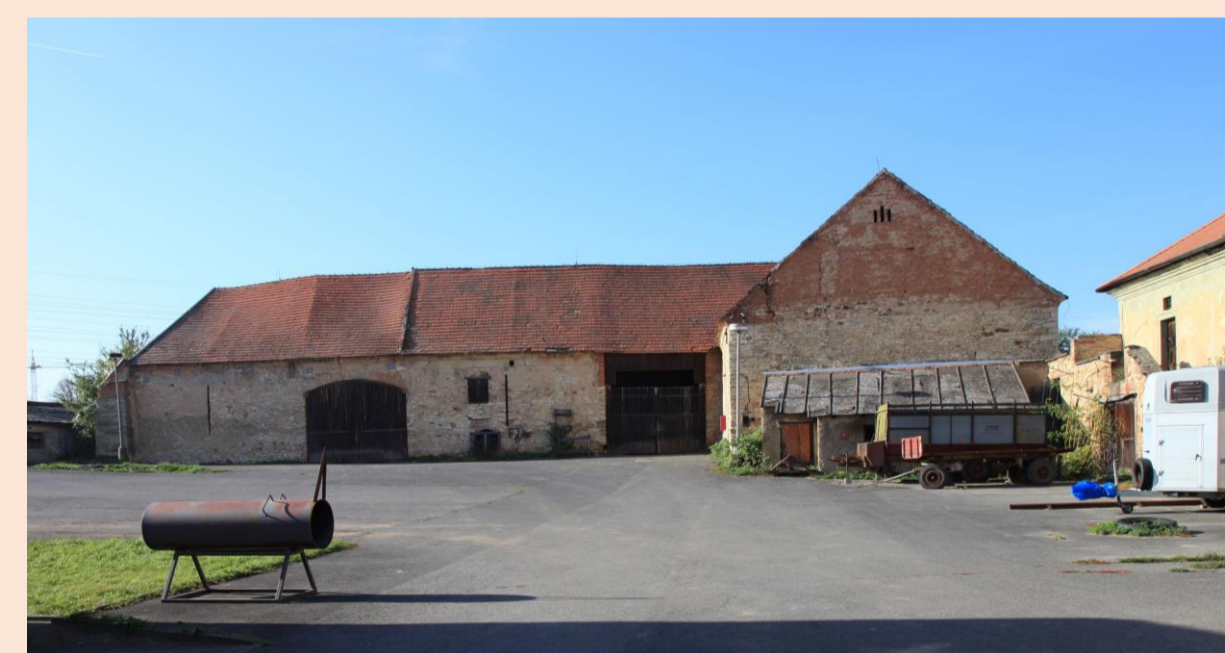
Stodoly

Zatím ještě stojí. Ovšem, jak vidno, ve stavu úměrném věku, za kterého neprošly žádnou rekonstrukcí. Zdivo, vpravdě historické, využívající v hojně míře jako stavebního materiálu regionálně tradiční opuky, by si určitě zasloužilo „záchrannou operaci“. Nehledě k tomu, že v objektu se pravděpodobně nacházejí sklepy, v minulosti sloužící k uskladňování plodin.

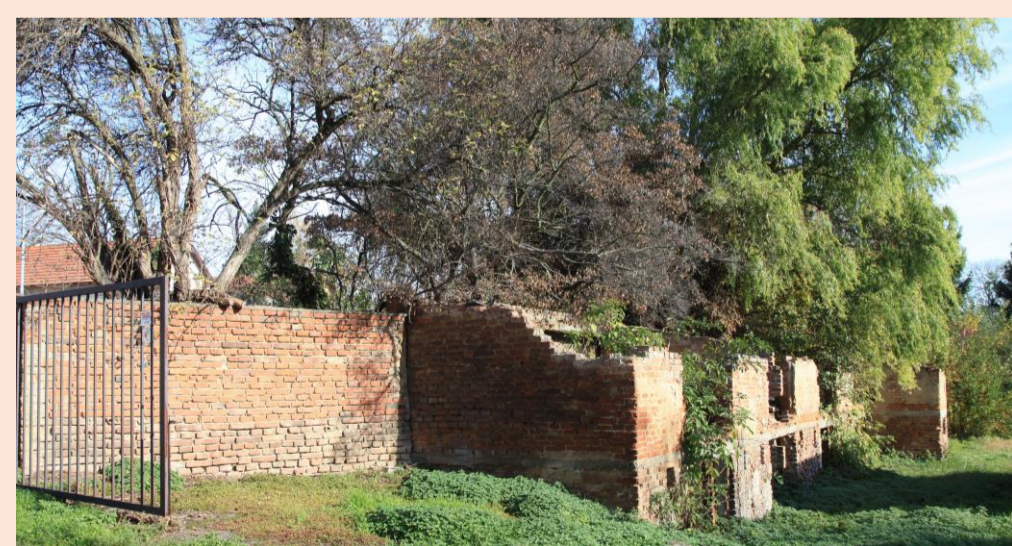
Hospodářské přístřešky na severní straně statku

Přístřešky, kdysi určené pro chov drobného hospodářského zvířectva, uzavírají areál směrem k suchdolské návsi. Suchdolská náves by si určitě zasloužila urbanistické přetvoření svého prostoru z hlediska společenského využití historického centra obce.

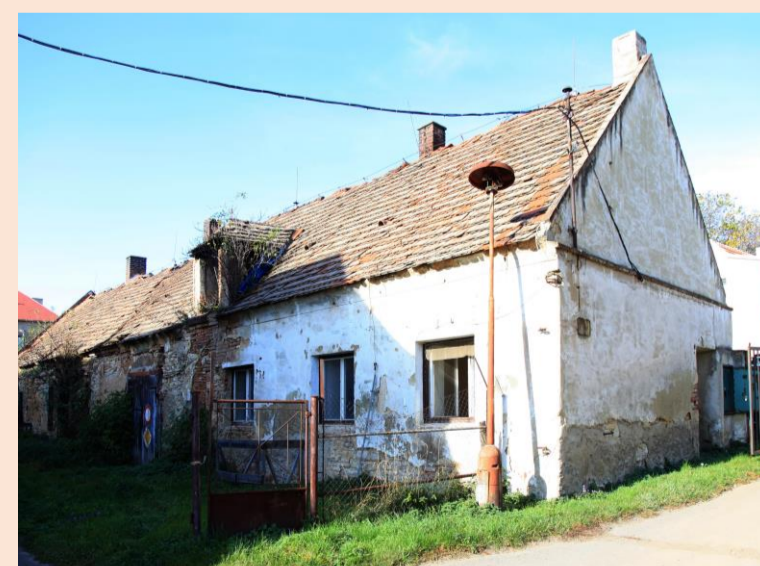
Kovárna by jisto jistě na suchdolském statku měla být. Měla by dokumentovat tradiční řemesla zcela soběstačného statku. Historicky patří právě na toto místo přinejmenším bezmála 200 let. Jak je však patrné na současném vzhledu, prošla v nedávné době různými stavebními zásahy různé kvality. Její obnova do dobové věrné podoby bude znamenat kompletní rekonstrukci.

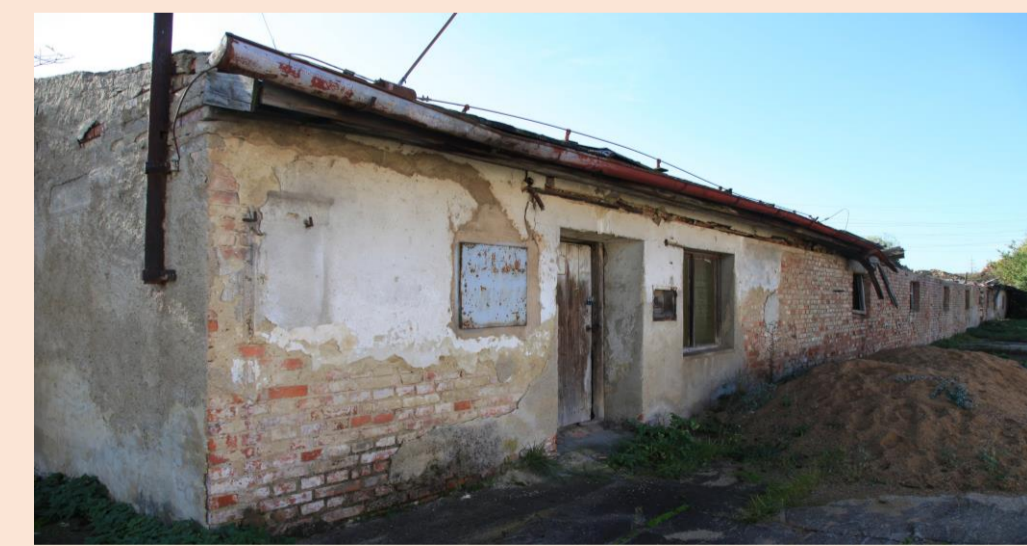
Hospodářské objekty na jižní straně statku

Za starých časů zde byly objekty k ustájení menších druhů hospodářských zvířat s využitím půdních prostorů k uskladnění sena a slámy. Objekty však byly v roce 1933 zachváceny požárem.

I když požár tyto objekty zcela nezničil, nebyly již obnoveny v předchozí podobě a byly zakryty pouze provizorním zastřešením.
